## **INFORME DE SEGUIMIENTO DE LOS EQUIPOS**

En el presente anexo se enumeran todas las anomalías de hardware y firmware encontradas en los equipos pilotos colocados en campo tras un seguimiento intensivo por parte de miembros de la Cooperativa Agrícola de Artajona, Comunidad General de Regantes del Canal de Navarra y Universidad Pública de Navarra.

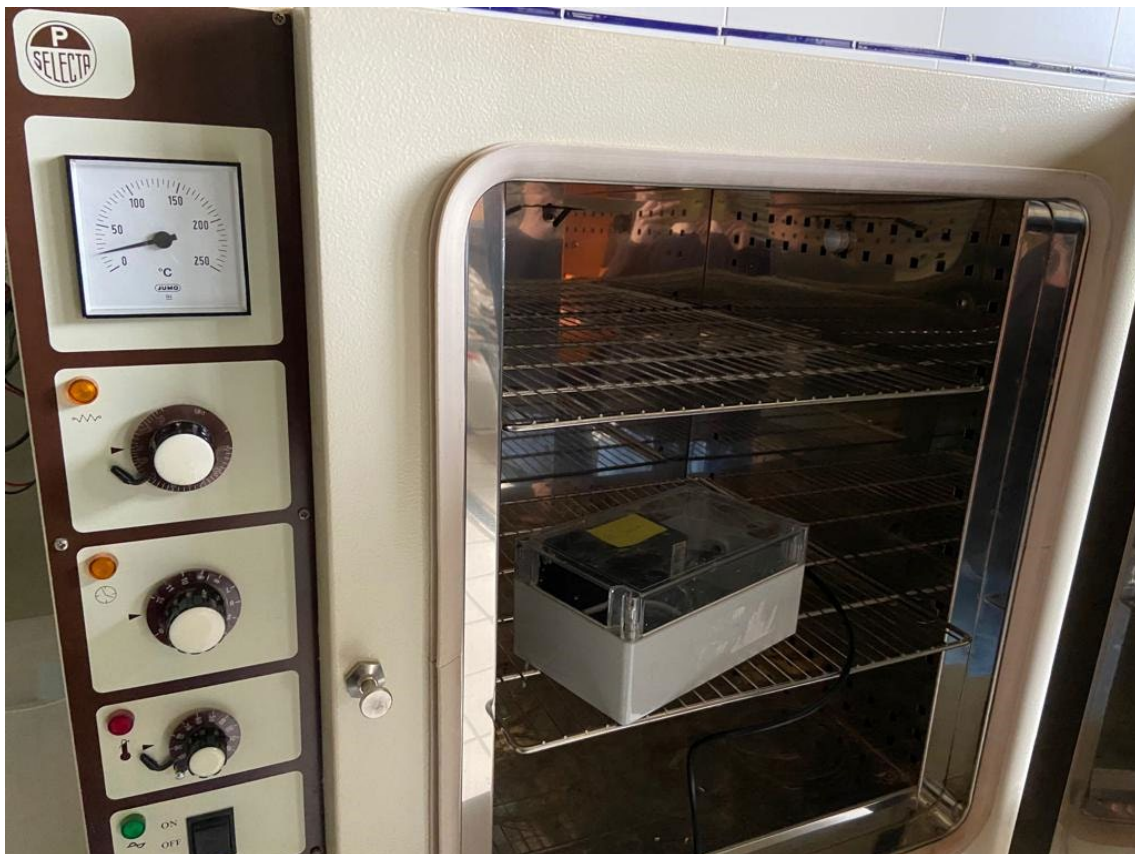
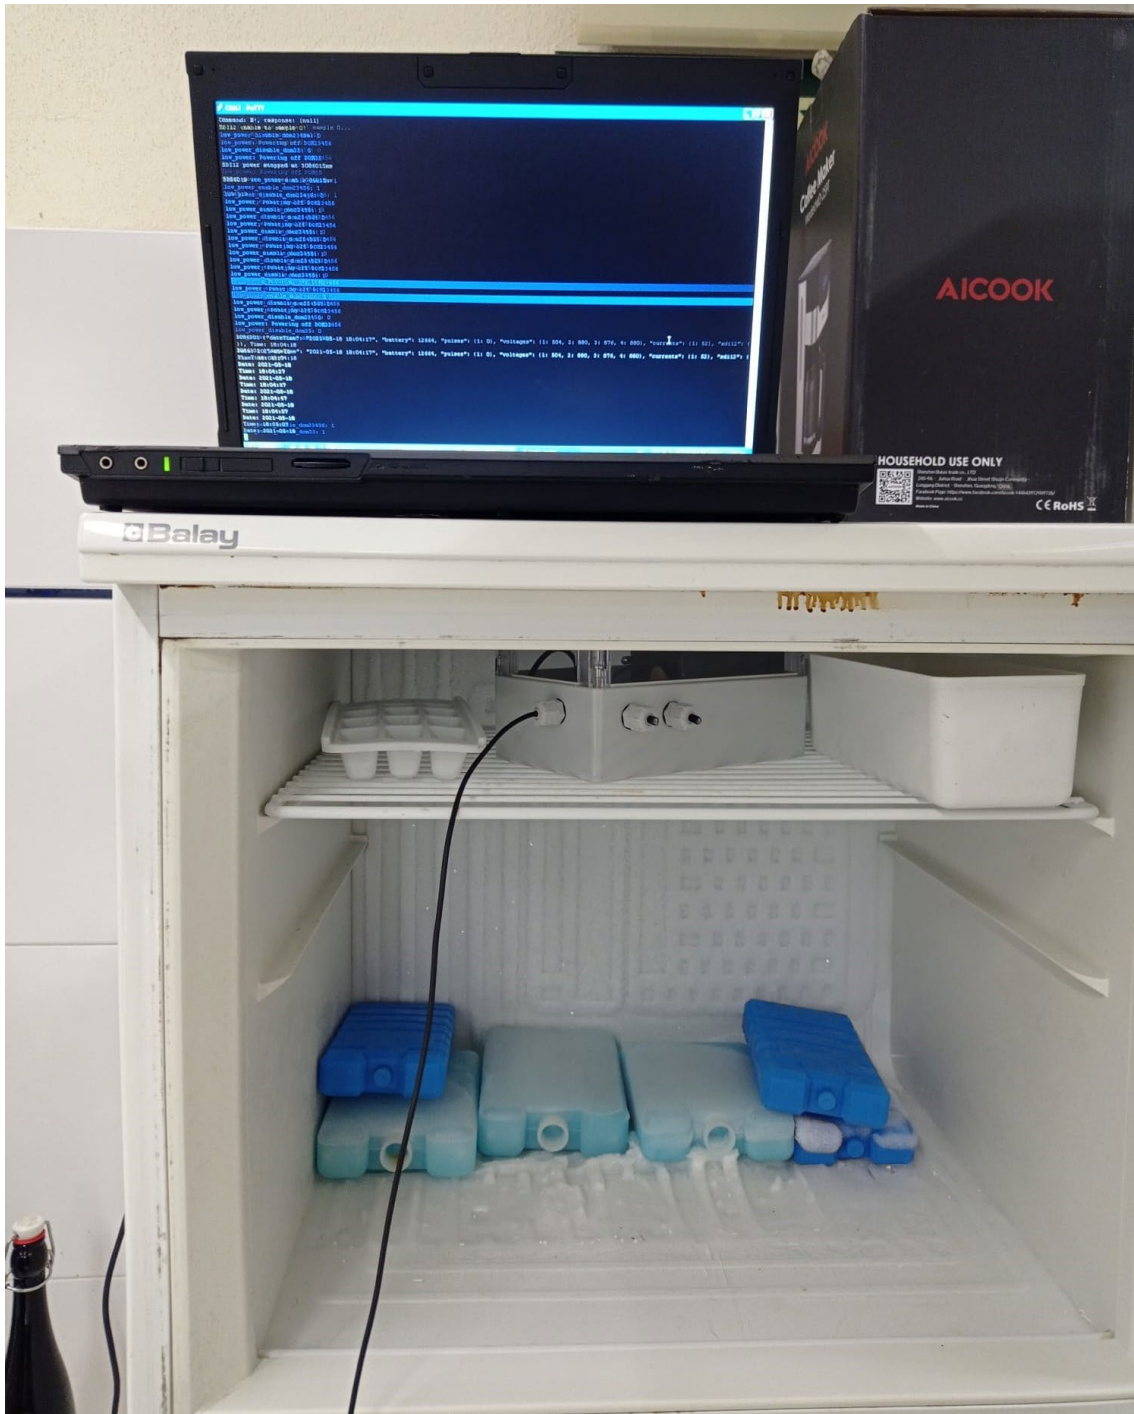
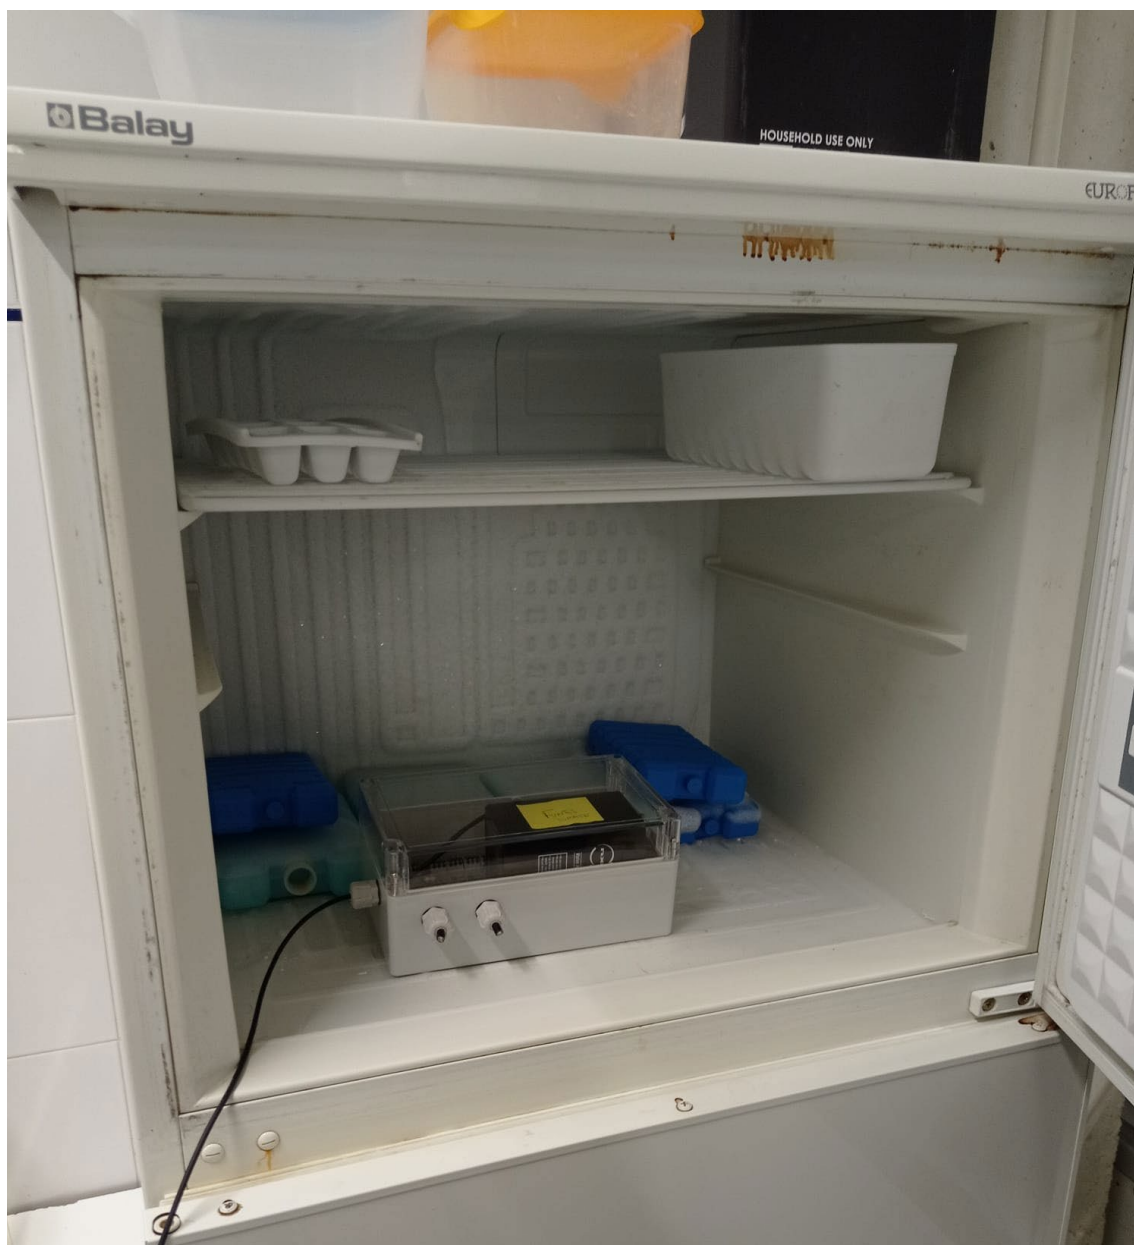
Tras varias reuniones con el equipo técnico de Embeblue se propuso comprobar si los cambios drásticos de temperatura que sufrían los equipos entre el día y la noche en campo podían ser la causa de estos cuelgues. Para ello, se sometió a un equipo a cambios rápidos de temperatura entre el congelador y la estufa:

Con este ensayo se observó que los cambios de temperatura no eran los causantes de estos cuelgues. Tras esta conclusión y un análisis más en profundidad se procedió a monitorizar un equipo en continuo y registrar todos los logs. Para ello, se conectó una raspberry a un H90 y se llevó a campo. La conexión fue la siguiente:

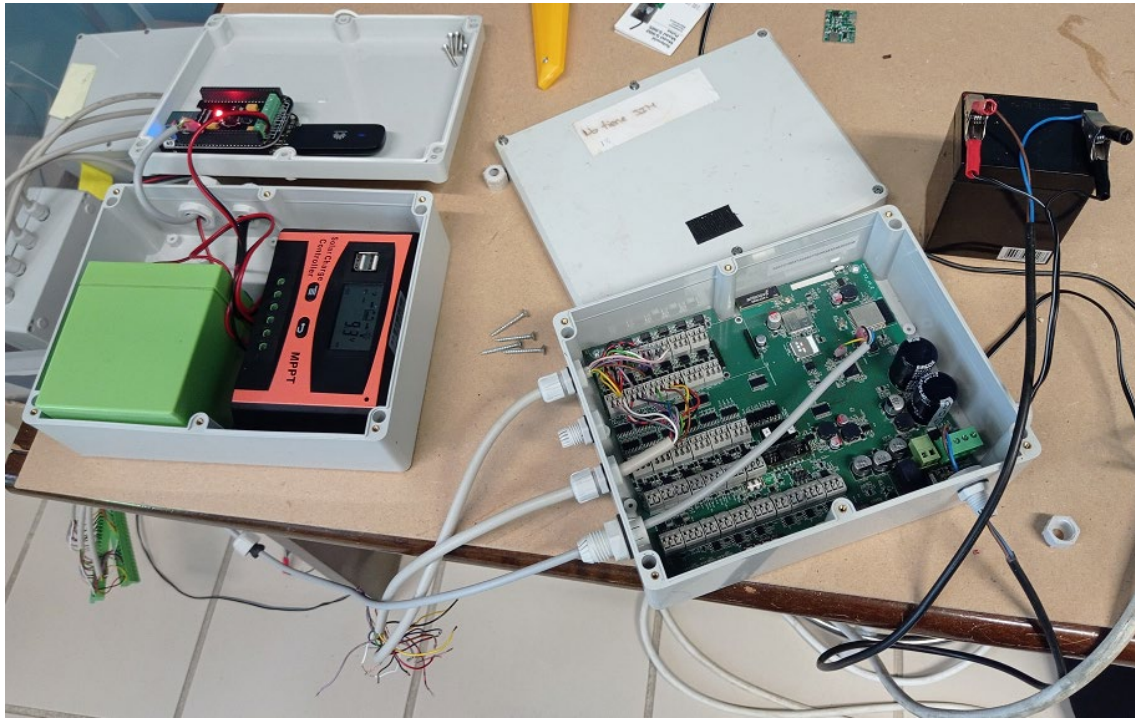
Con el registro continuo del equipo en campo se comprobó que el cristal del micro se veía muy afectado por las interferencias y rebotes de señal. La solución llevada a cabo fue cambiar este componente de hardware a uno más robusto para reducir las interferencias y rebotes de señal. Con este cambio de componente se dejaron de quedar “colgados” los dispositivos.

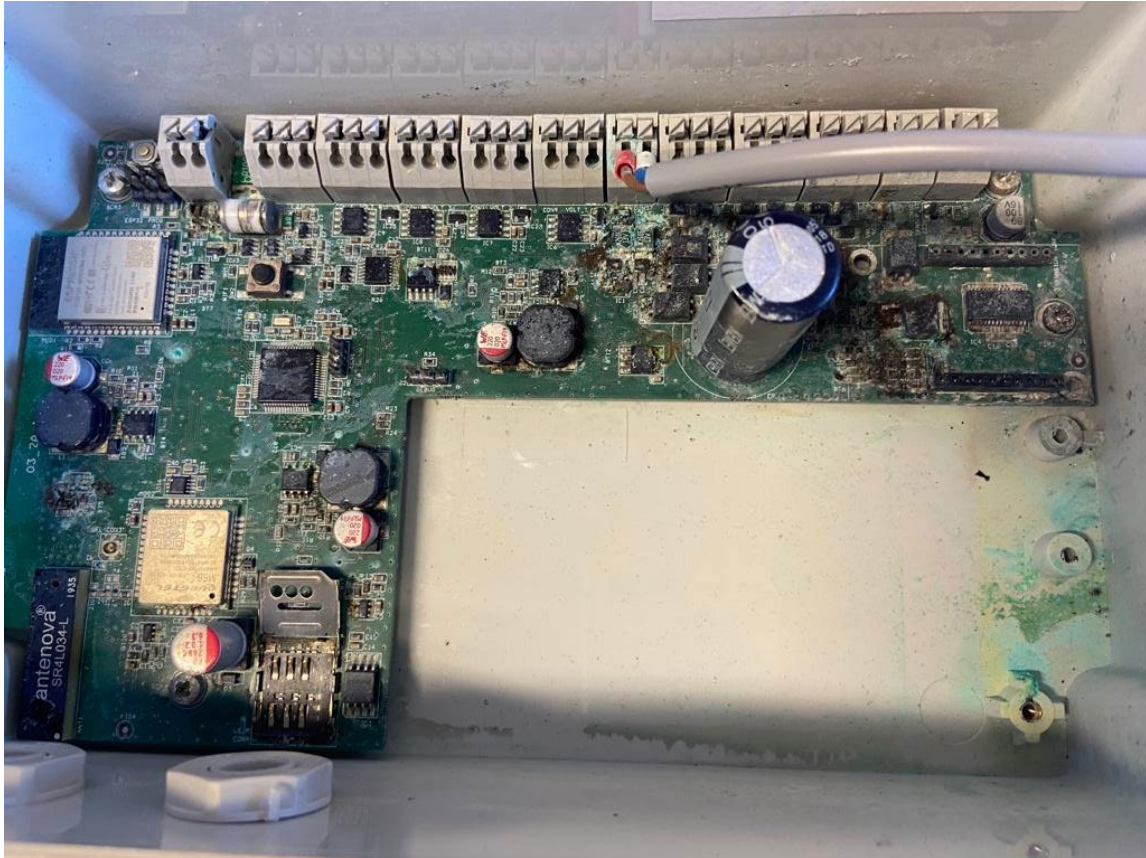
En un datalogger instalado en la primera campaña con una de las sondas de humedad se detectó que dejó de medir durante dos días. Cuando el equipo de la UPNA se desplazó a campo para supervisar el estado del equipo se encontró al datalogger lleno de agua. El problema fue que ese datalogger fue instalado sin la goma protectora colocada entre la tapa y el soporte de la placa electrónica encargada de cerrar herméticamente al equipo. El estado del equipo tras la inundación es el siguiente:
