## **JORNADA DE EVALUACIÓN DE LA PRIMERA CAMPAÑA DE RIEGO**

En el siguiente documento se lleva a cabo la presentación de los resultados de la primera campaña de riego efectuada en el proyecto GesRiego. Además, en este documento se explica todo el ensayo realizado cuya finalidad fue evaluar la utilidad de sensores de humedad para determinar si una gestión del riego en maíz asociada a la información que aportaban dichas sondas tenía efectos en la productividad final de la parcela en comparación a la gestión del riego tradicional que se lleva a cabo normalmente en la zona de estudio. Para ello se determinaron los siguientes objetivos:

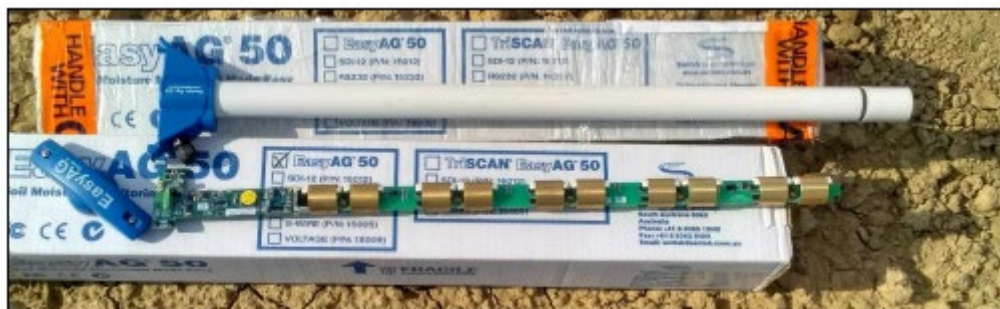
Las sondas instaladas en T.Coop son las correspondientes al modelo EasyAG®. Dicho modelo alcanza una profundidad de 50 cm con sensores cada 10 cm, lo que permite analizar el perfil de humedad desde la superficie hasta la profundidad de enraizamiento esperada.

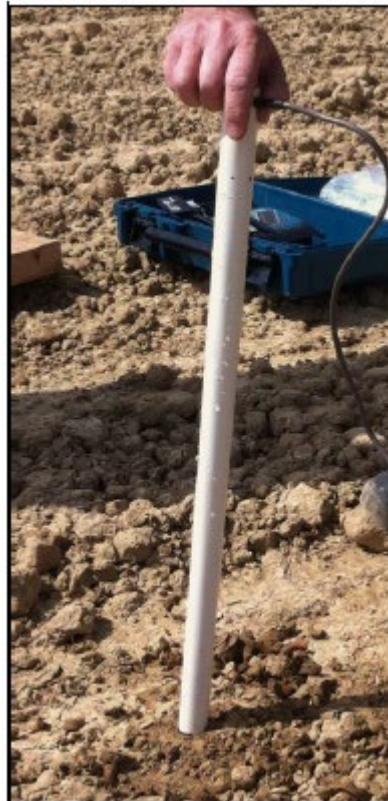
En cambio, las sondas presentes en la parte de T.Univ son las que se corresponden con el modelo Drill&Drop®. Este modelo de sonda tiene una longitud de 60 cm con sensores dispuestos cada 10 cm, al igual que la anterior. El tener un sensor a una profundidad inferior nos da la posibilidad de analizar si está circulando el agua hacia las partes inferiores del suelo, por lo que los riegos podrían no estar siendo todo lo eficientes que se desearía. En caso de necesitarlo, estas sondas cuentan además con sensores de temperatura.

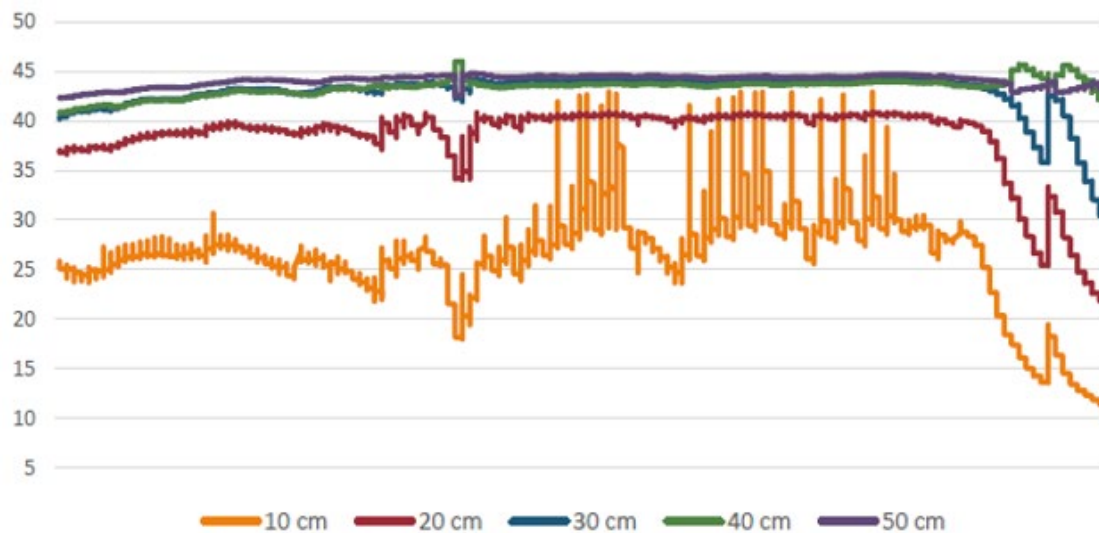
A continuación, se muestra la evolución de los niveles de humedad (mm) en T.Coop Sur a distintos niveles de profundidad durante el ciclo del cultivo (16/05 – 03/10):

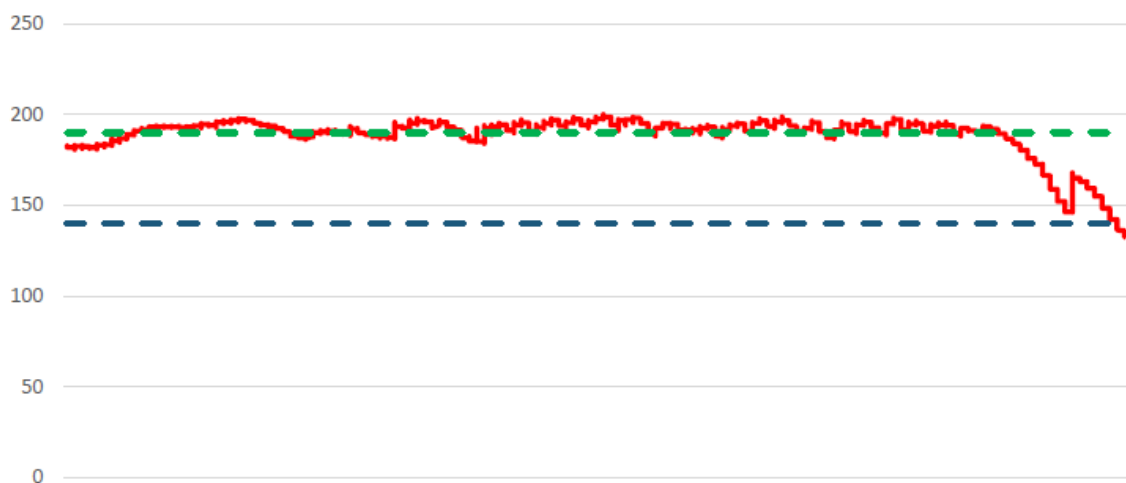
Seguidamente, se muestra la evolución de la reserva de agua (mm) en T.Coop Norte acumulados durante el ciclo del cultivo (Línea discontinua superior: Capacidad de Campo; Línea discontinua inferior: Límite del intervalo de humedad) desde el 16/05 – 03/10.

Como se puede observar en las gráficas de humedad de T.Coop Norte y T.Coop Sur acumulados durante el ciclo del cultivo, trabajaba continuamente con valores elevados de humedad, manteniendo prácticamente a lo largo de todo el tiempo dicha humedad en valores cercanos a la CC. Aunque aparentemente pueda parecer que existía mucha variación, ésta se da principalmente en los primeros 10 centímetros de suelo, que es la parte que sufre mayores variaciones debido a que es la parte del terreno que más sufre las inclemencias del tiempo.

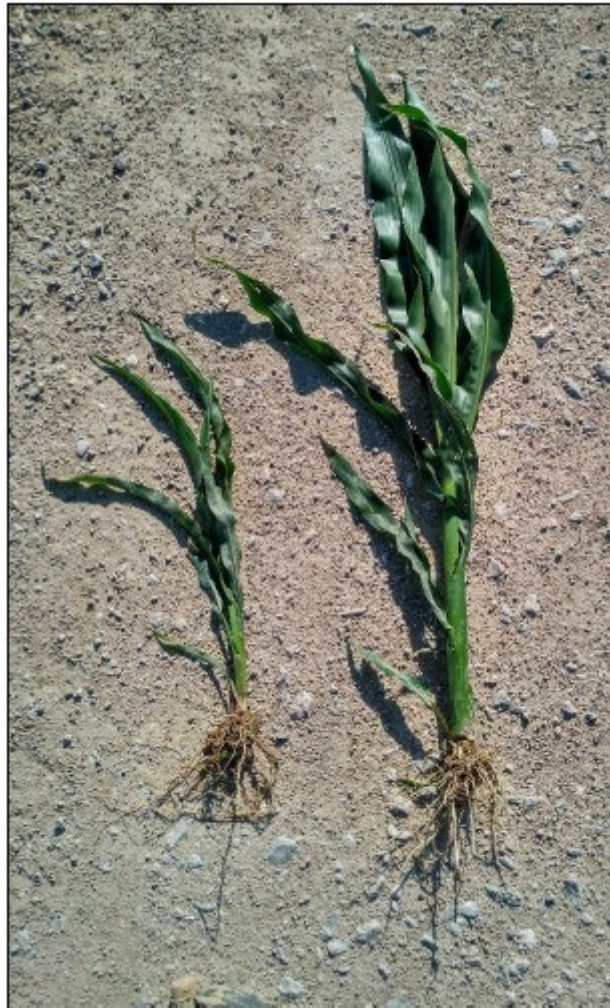
A continuación, se muestra una imagen de una planta de la zona encharcada (izquierda) y una planta de la zona sin encharcar (derecha):

Una vez en la parcela, tras comprobar que en la zona deprimida no había elementos ni vegetación que pudiesen retrasar el desarrollo del cultivo, se procedió a cavar para ver que estaba ocurriendo en profundidad en dicha zona. En ese instante se pudo observar que, en el suelo, a una profundidad menor de 30 cm, había encharcamiento, lo que limitaba el desarrollo normal de la zona radicular y, en consecuencia, de toda la planta.

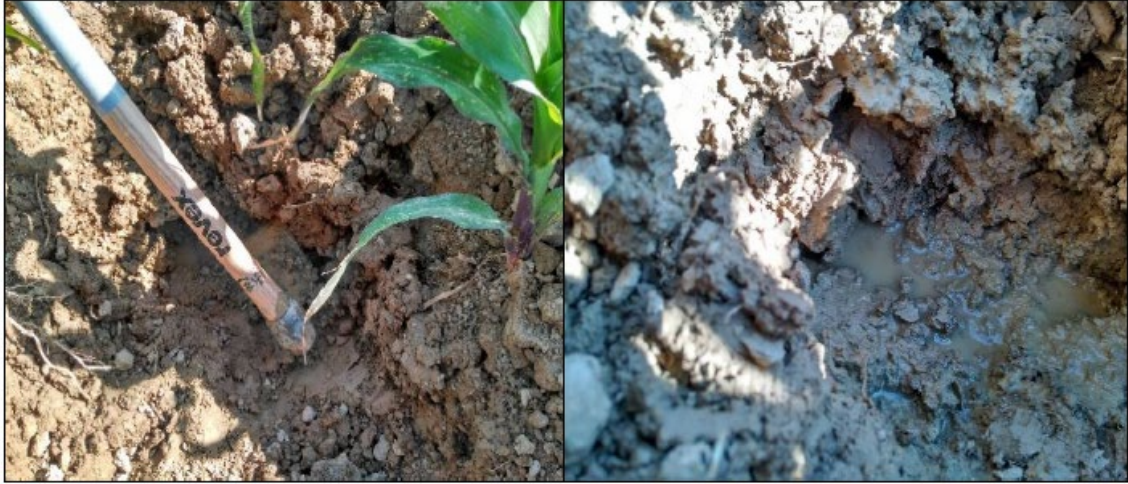
Además, se observó que en T. Univ Sur se estaba produciendo encharcamiento:

Una vez se observó que en T.Univ Sur de la parcela se estaba produciendo el encharcamiento, se procedió a gestionar el riego de manera diferente para así intentar equilibrar las necesidades de la zona norte y sur sin que ninguna de las dos zonas sufriera escasez de agua ni encharcamiento.

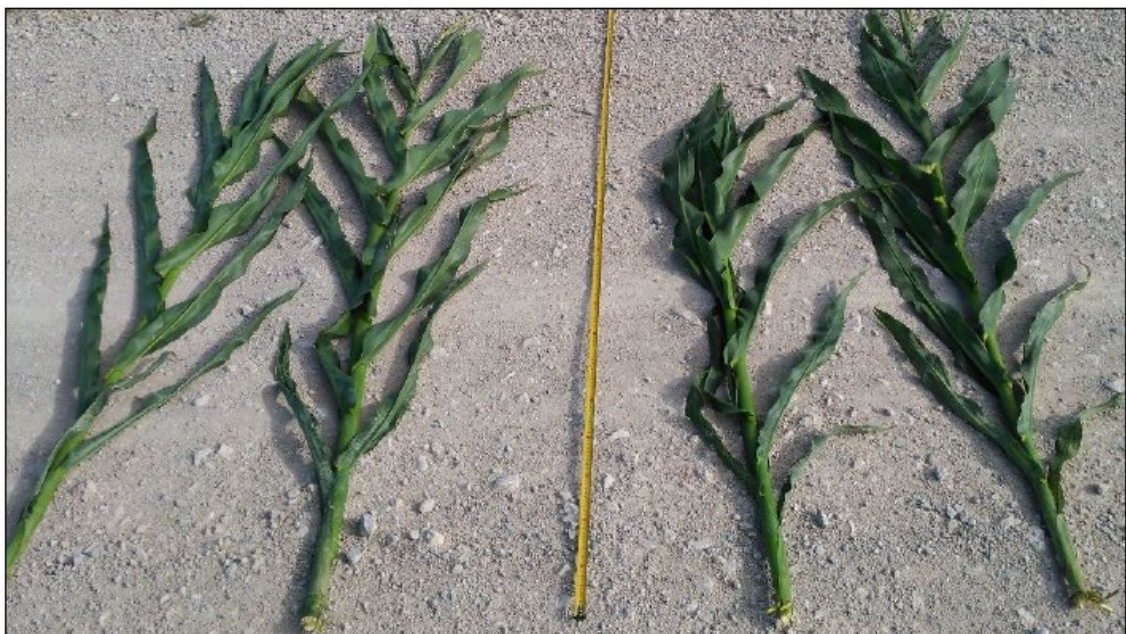
Pasadas tres semanas se volvió a comprobar el nivel de desarrollo de esta zona en comparación al resto de la parcela, ya que se tomaron medidas en la gestión del riego para evitar otros posibles problemas de encharcamiento, y, como se puede comprobar en la siguiente imagen, el retraso en el desarrollo que adquirió en un principio lo mantuvo hasta que finalizó el ciclo del cultivo (a la izquierda T. Coop y a la derecha T. Univ):

El la imagen puede apreciarse que la tercera planta (comenzando desde la izquierda), que es la correspondiente a la zona T.Univ Sur, tiene una envergadura menor que las demás, concretamente 20 centímetros, a lo que hay que añadirle el retraso fenológico que adquirió desde que comenzó la afección.

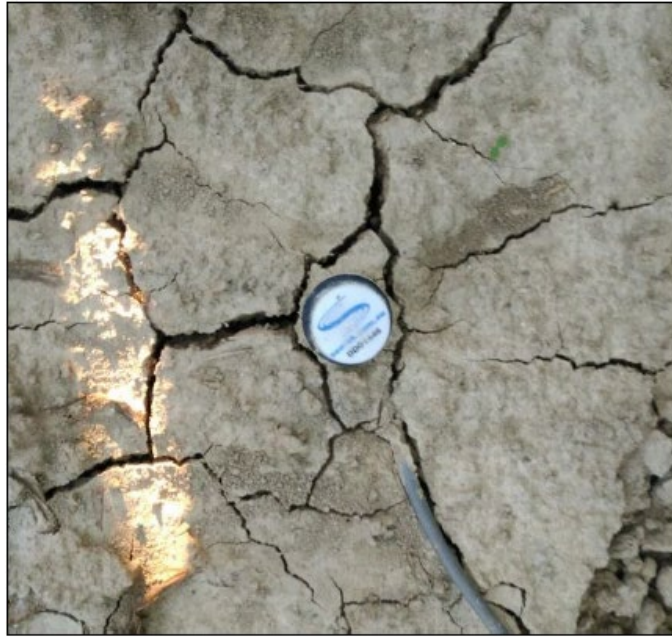
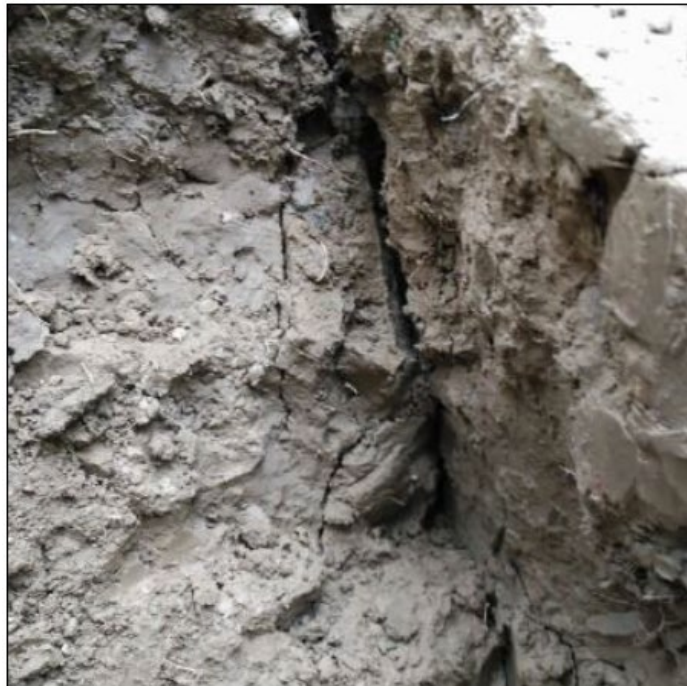
Uno de los problemas que presentó el suelo fue la tendencia al agrietamiento que tiene en las épocas en las que los niveles de humedad bajaban. Esto dificultó la correcta lectura de las sondas, ya que éstas han de estar en contacto directo con el suelo para poder hacer una buena lectura. Otro de los problemas que ocasionó esto fue la creación de flujos preferenciales dentro del suelo, lo que además de interferir con el correcto funcionamiento de las sondas, producía una incorrecta absorción de agua por parte del suelo y favorecía la percolación. Como se puede ver a continuación, las grietas podían alcanzar profundidades de hasta 30 centímetros.

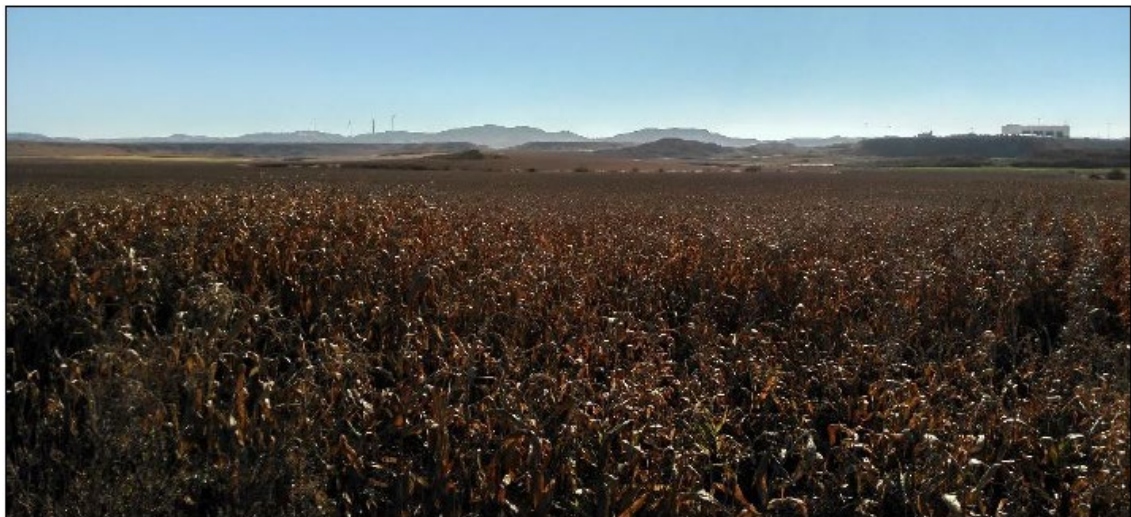
A continuación, se muestra una imagen de la parcela en el momento de la cosecha:

Debido a que la cosecha se demoró mucho en el tiempo, ya que el nivel de humedad del grano que se quería era relativamente bajo, se decidió programar una cosecha previa para que no se demorase mucho en el tiempo la experimentación. Ya que, aunque se realizó el seguimiento del riego y del desarrollo del cultivo en toda la parcela, se decidió realizar la cosecha en las partes en las zonas en las que principalmente se centró la experimentación, que son las zonas de los alrededores de las sondas.
